Karta objektu

71. TABY A TAM

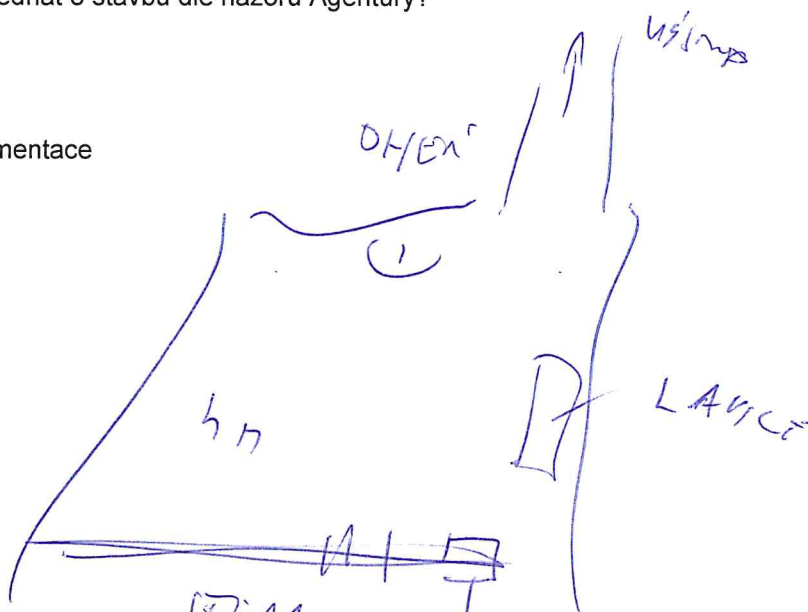
STĚNA ROZBOŘENÁ 3 x 3 m
STĚNA KONSTRUKCE NA STĚNU VÍŠ 82

KONSTRUKCE

ANO - KUSY KAPALU

ANO + LOIT

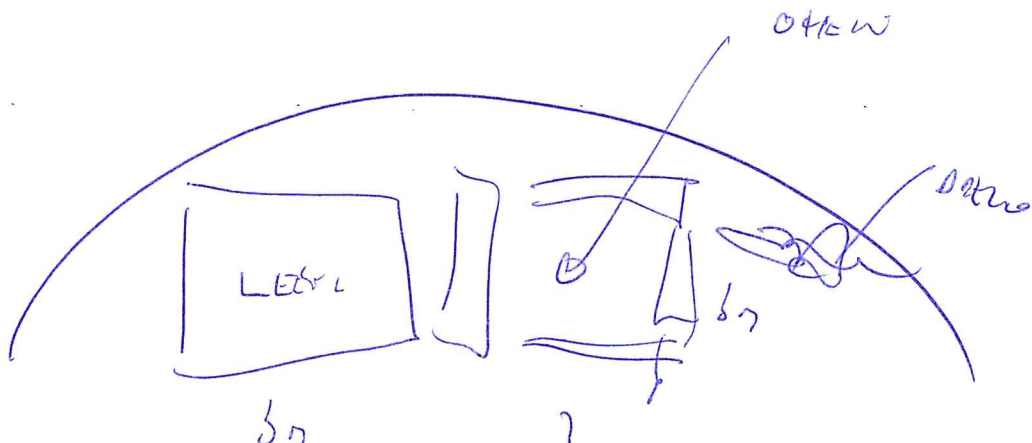
76 Juražh

pod okupovanými staveními s omezeným přístupem
4x3m

OKEN ZAHRAZENO 0,5m

ANO → ZAŘÍZENÍ KOTOU SPIS ODPAV

ANO

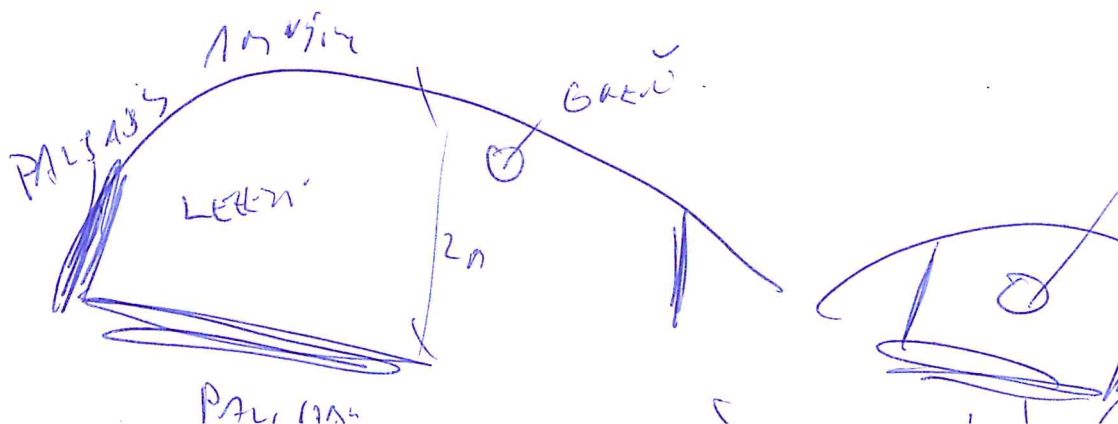
72 JOSINA

2 PRŮVLAŽEK JEDEN LEŽENÍ-LOKALITA 6x2 m

MLUŽÍ DĚLNICKÉ + JEDNÁK 3x7 m

KONSTRUKCE + TROCHU OČISTĚNÁ PRÁCE

ANO 2x OHNÍ

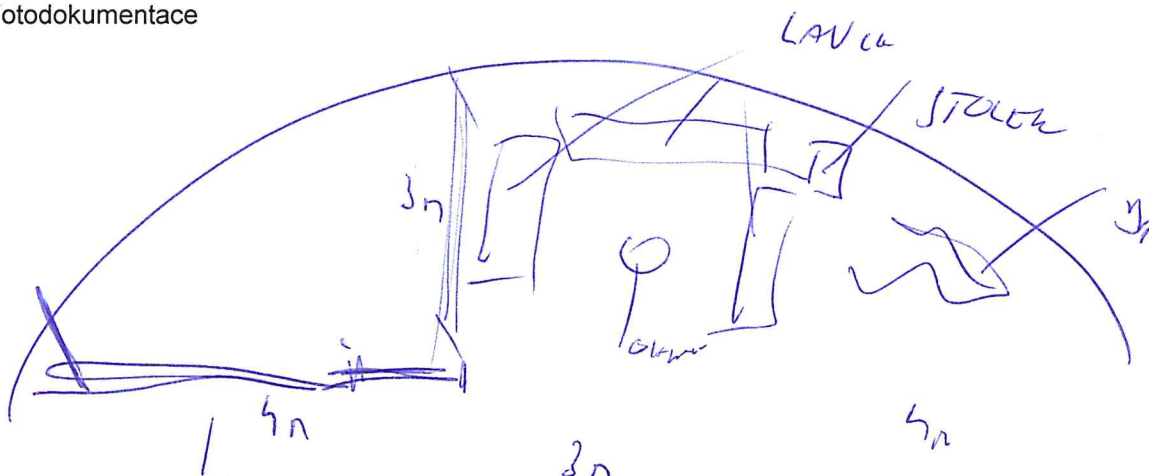
72. Tai Lavce - Mlýnská

pod dřevěnou lávkou s dřevěnými stoly a lavicemi

ANO TRASH + odpad + znečištění kempu PĚT

OHŇI + ROŠT

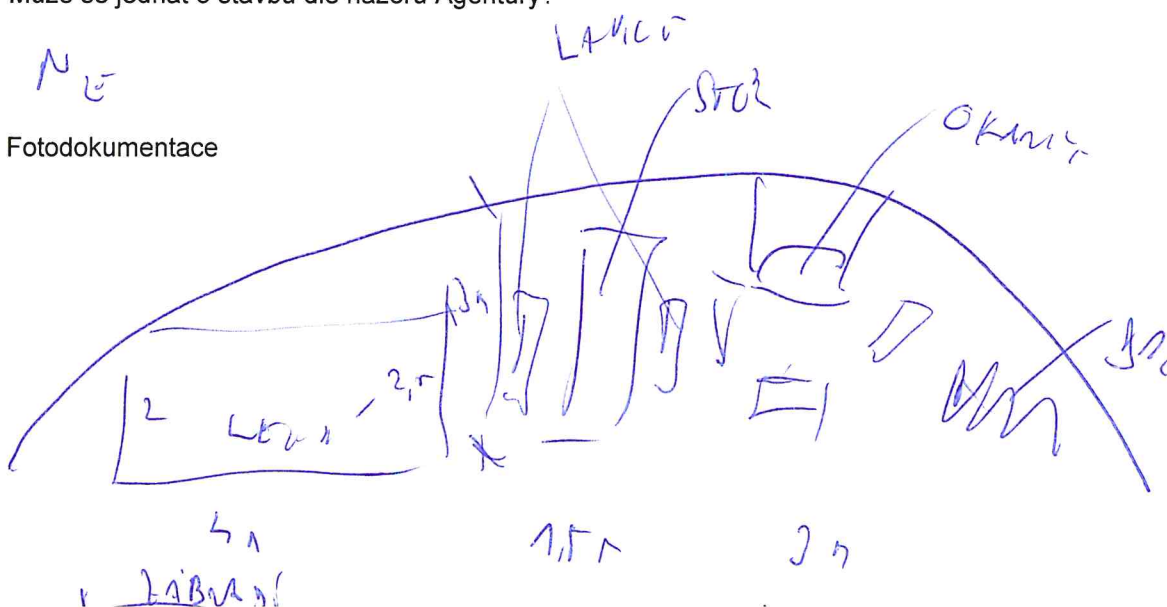
83. PODÁNÍ SMU

Menší přístřešek - ležící - stůl - malá lavice
základní rozebrání celá

očištěno

trochu zbytků kovu - spíše kovy

ANO OHNISTÉ ZÁŽITKY VE SVAZU

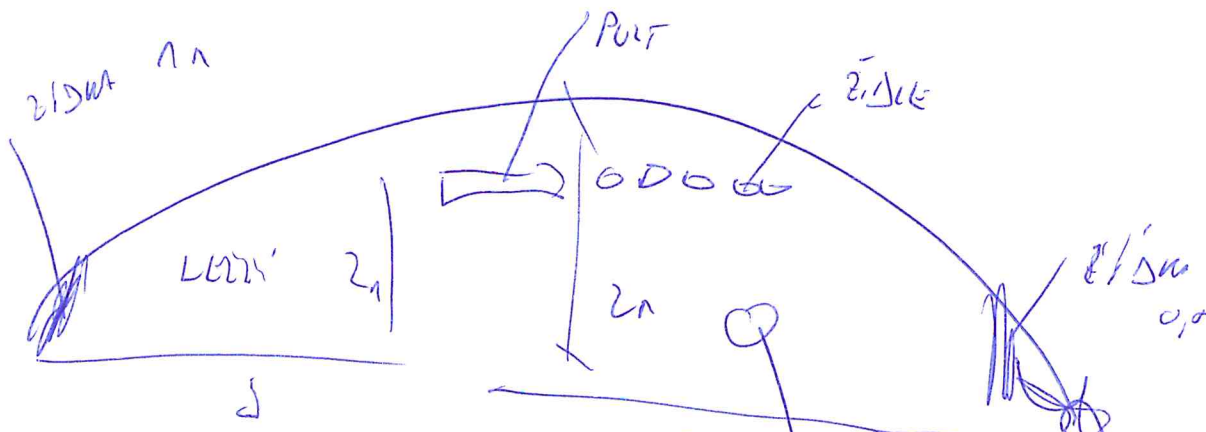
24. U CHLUPATÉ JONOUK

menší příst. 6 x 20

letní toaleta -> stavení 48 dřeváků s oběma stranami

NE - trochu znečištění kempu

ANO - prostě

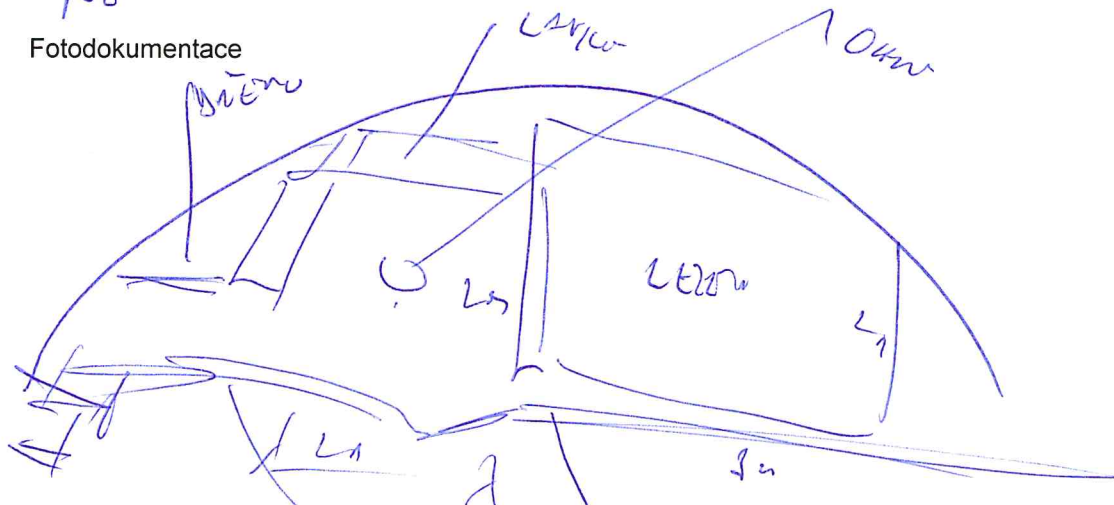
95. utmoci namo

PŘEVÝ - LÉBN' 2x2 m + LÉBN' ODMÍSKA 2x1 m
ZPEVNĚNÁ PLOCHA + SCHODY

MINIMÁLNĚ

ANO

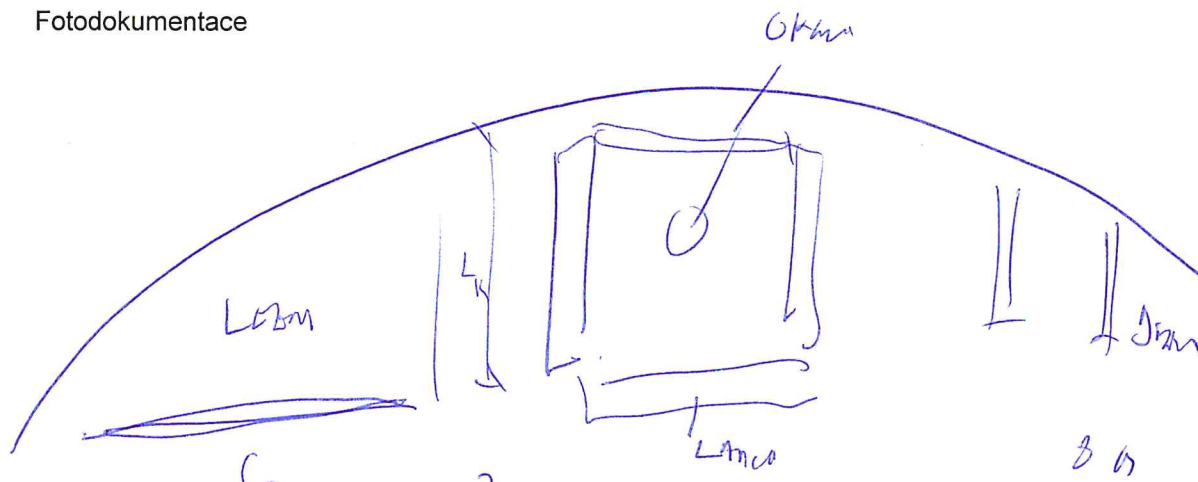
86. KADENNÍ VESTAVBA

POLOŽKA PŘÍSTŘEŠKU 21 x 4-5 m PLOCHA PLOCHA /
A DALŠÍ SPAC PLOCHA 4x3-4m 6x3-4m 4x5m

DOŠLO K POŠKOZENÍ

ANO

OHŇI A OHŇI

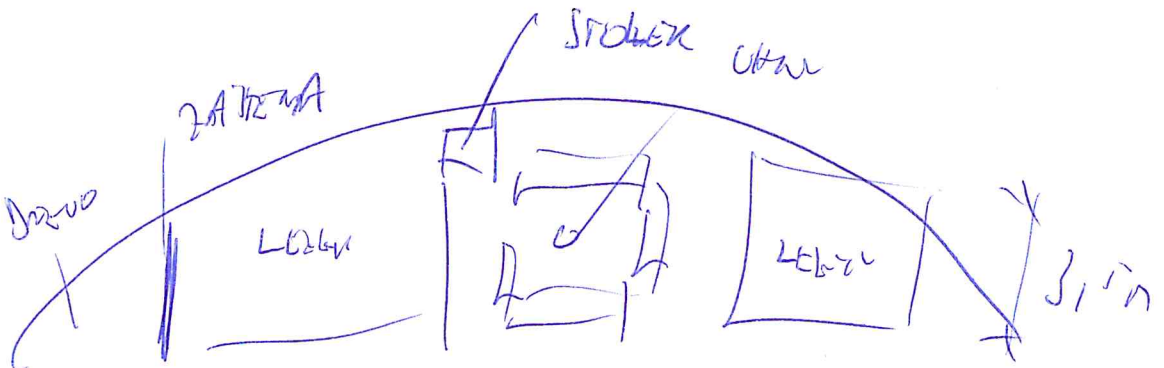
83. NO_2 H₂O

PREVIS U CESTY LEZENÍ 2x (5x3 m) + POSZENÍ
KONTÉ PLACHTOU 3x3 m 4x LAVICÍ + TĚLÍM KONST.
Na PLT

OCOUZENIA SNAZM

TRUCHLO + zadržní kolo + suché WC naproti
+ lázně + kuchle

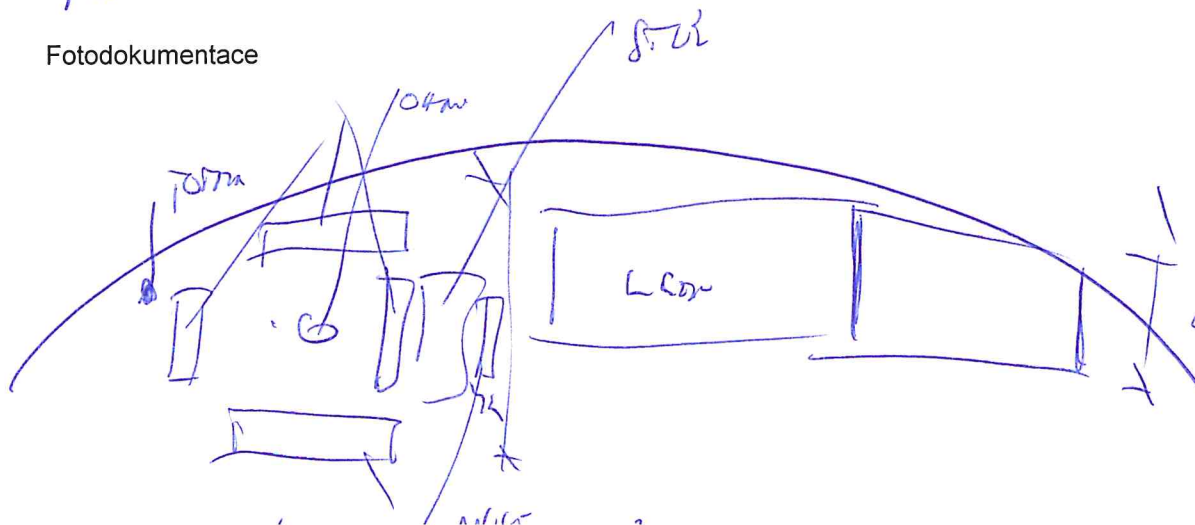
89. SAMOTÁŇ

VELKÝ POKYJ - "DEZEN" 4x4x11 LOKALITA 28

PRACHTA NAD OHLAVNĚNÍ VE SVLÍČKOVCE

OČOVNO

ANO - HOSNĚ

ANO - ROPT

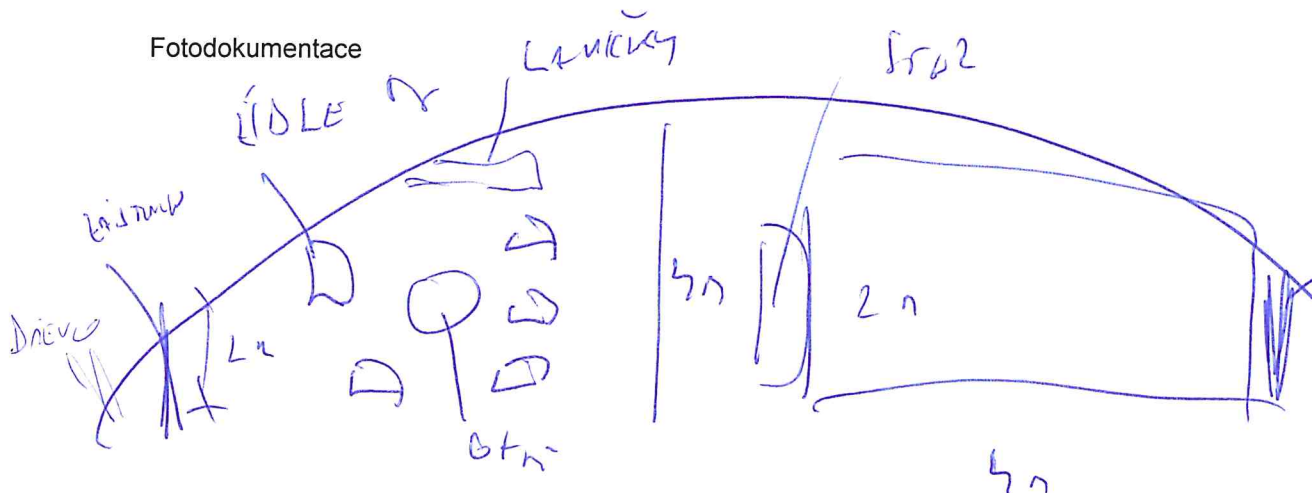
90. A. 2. T: G.

PROVIS 10 x 1 (4 n) a KONCIT ZOSTER

OPITNO ŽE LŽENÍ 4 x 2 n ; KOŽ NA ŘEZÁNÍ DŘEVA

OČOUKHO DŮC

NE - TAJEENI CANKU

ANU ROIT

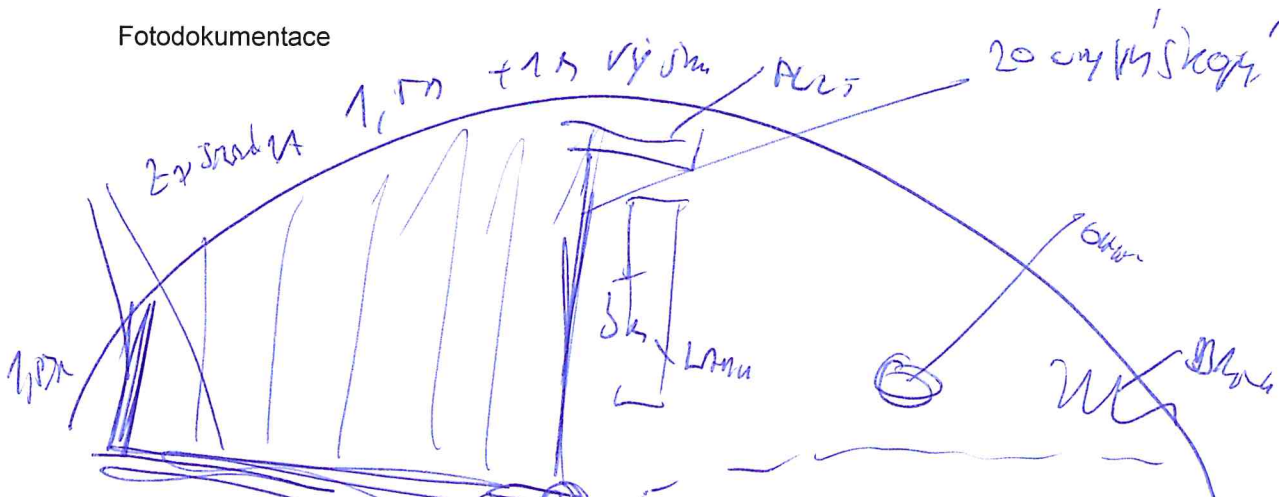
G1. BEEN CANA

POD STĚŽÍK AOD MĚLUŠTO PŘEVÍŠET V METAPATIE
LEVENÍ KONE PLACITANI + LEMENKOU 4x3 m
SEŽENÍ + OUVĚŽE 3 x 2 m 3x LAVICE + POLICE

MINUTNĚ + TROUČO OČIŠŤENO

ANO PRYZKAVENÍ CANAU DOTY DO

ANO + TRON

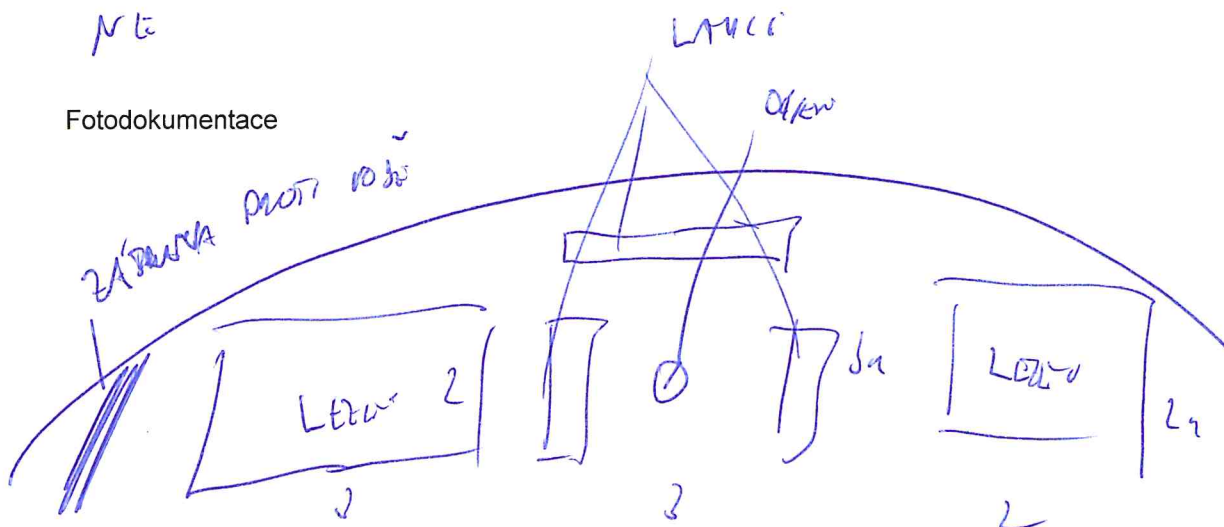
92. LEVÍM

PŘEVIS S POKRÝTÍM 3x3 a 3x3 PAC PLAC 3x2 +

OKAMŽITÝ YROST ; VESLE JEŽE DNEVO S KOLEM
10x3m + LEVNÝ 11x2m VESLE

MINIMÁLNĚ

NE + TROCHA MÝDOVÝ

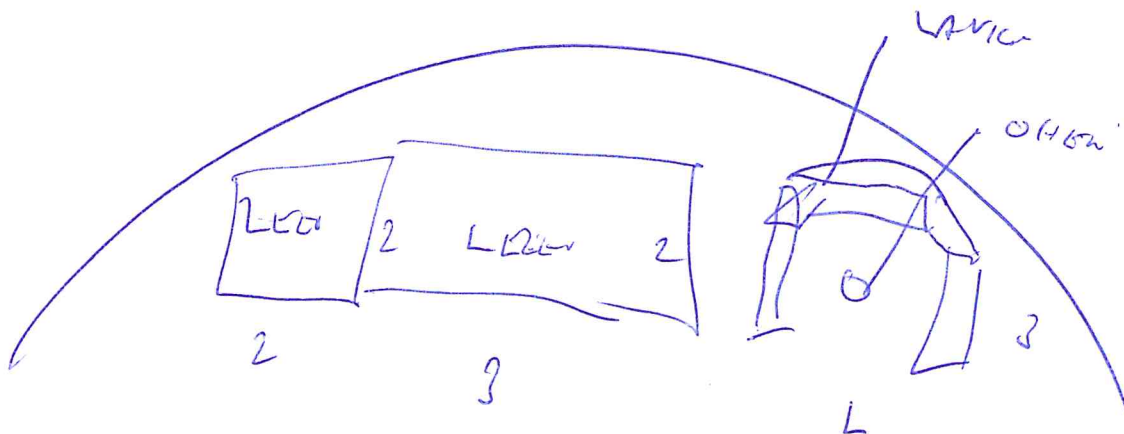
9). JVOZMA

POD PRÁVNÍKEM 9x3 m LAVICE KOLEM OHŇÍ

OCOUKANO

OHŇÍ + ROK

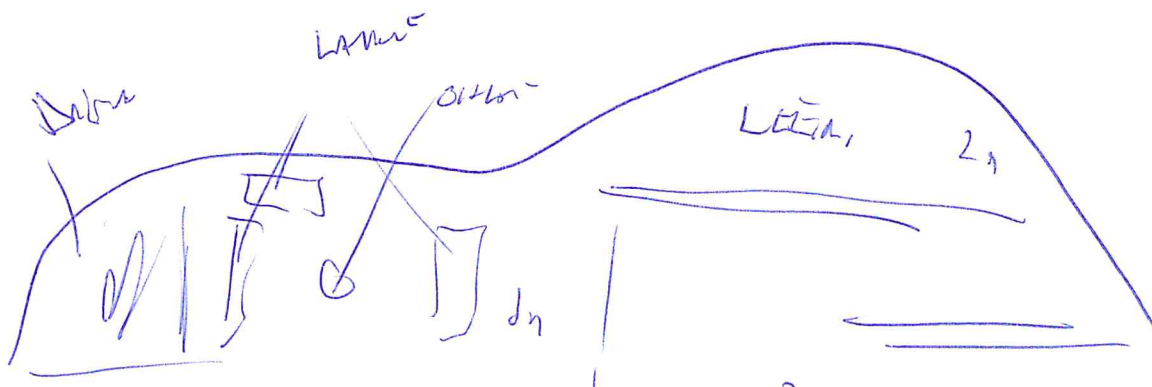
94, TOUHA

PRŮV. S 10 x 3 m JEZENÍ, KOLOK OHNĚ + LÉČBA
TRADNOŠKA NA OHNĚ

Očoulnu

ANO

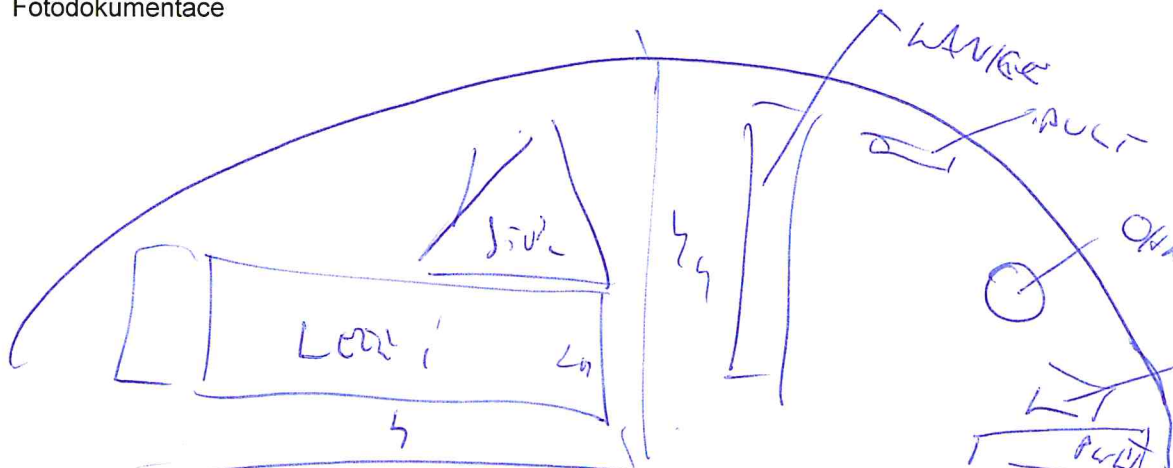
95. JINÉCE LESA

POD PRŮVJEZDEM LEBNÍ + PODJEZD 8x5m
POBYT + SÍŤ + 2x PULT

NE - (TROCHU ZPĚTNĚNÍ KRAJIN - JEDNÁ)

ANO - ODMĚNĚNÍ + KOST

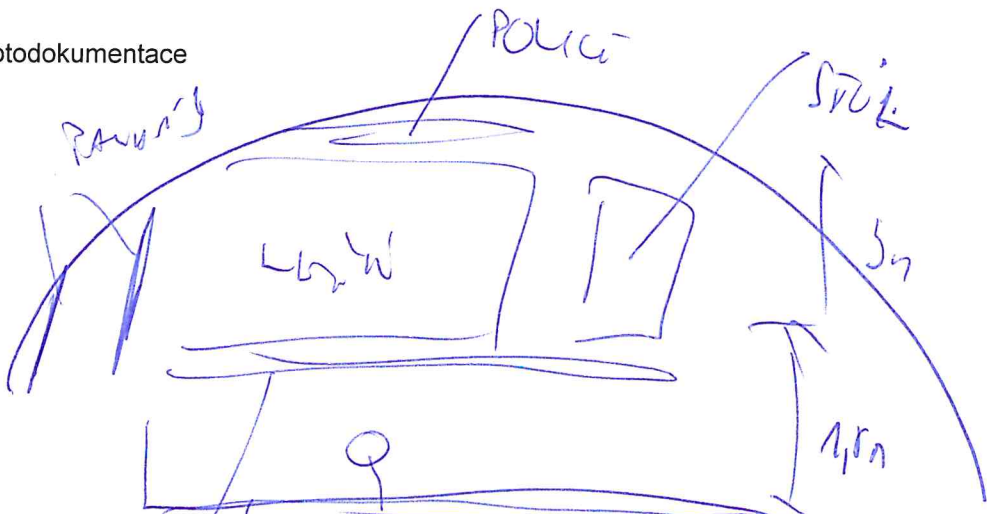
96 ROZSTAVENÝ KEMP

700 PRVNÍK 5x5m VELKÉ TĚŽENÍ JEDNÉ
2x TĚŽENÍ 11m x 0,8m + 0,8m

NE

ANO

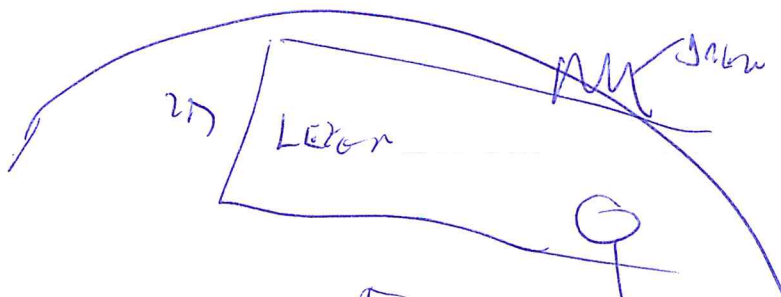
97. PŘEVIS JABLE

PŘEVIS MALO DOUŽÍVANÝ 2 x 5 m

O. H. N. I. R. E. + (P. A. L. E. K. + L. E. D. E. N. I. /

P. E. T. + L. O. P. A. I. N. A.

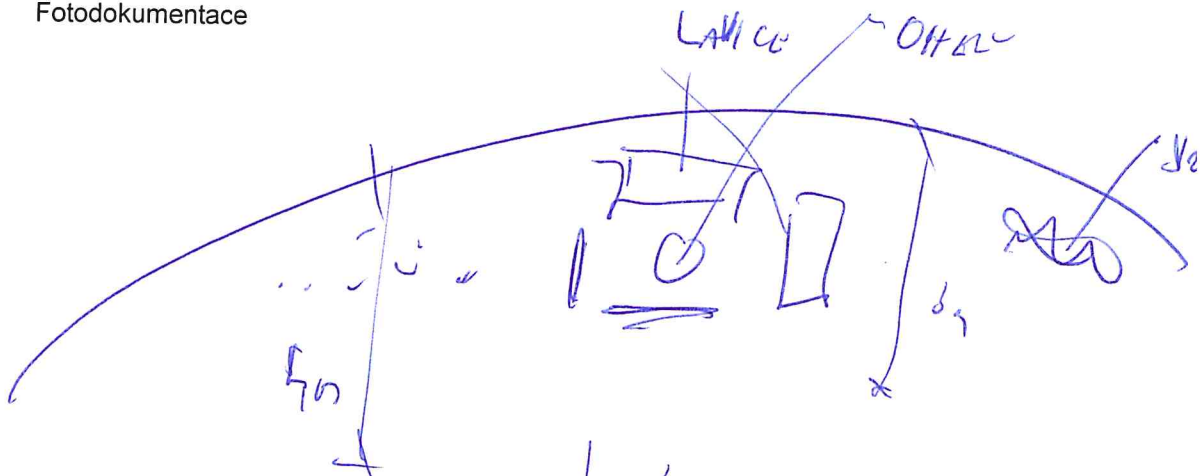
99. NEDE TUNANA

Převýš. spíšečným dnem. Učinko cca 8x8
2x lavice + křesla k sezení ohniště

NE

ANO
